# Mynämäen keskustan

# AKM

Kulttuuriympäristöselvitys

11.4.2023

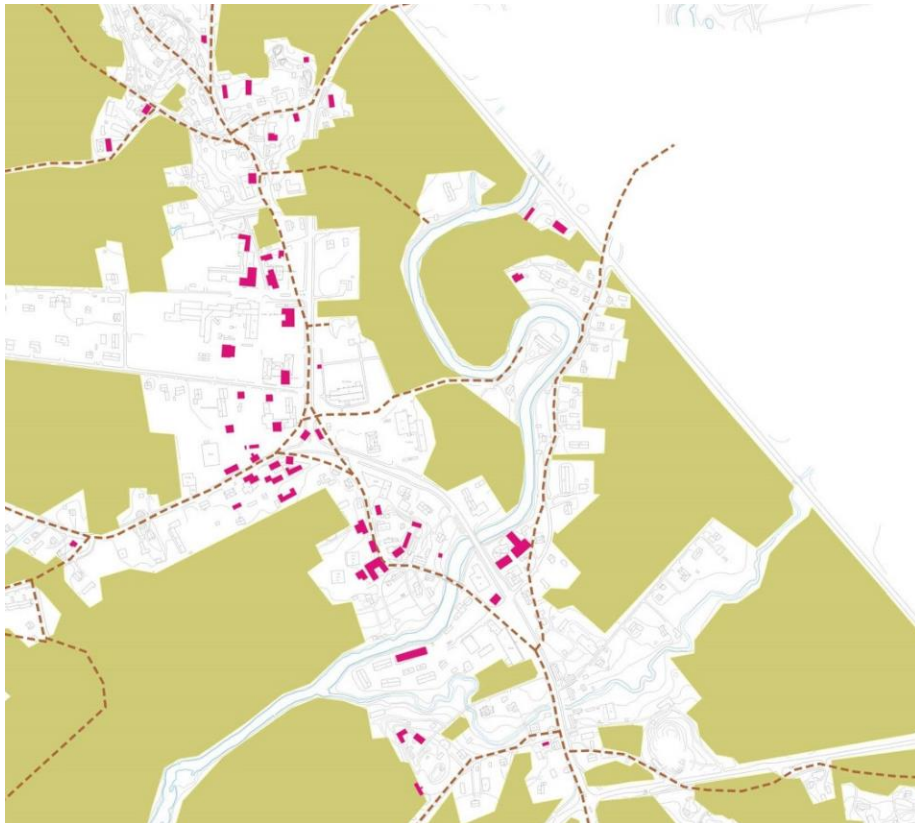
Pappilan ennen 1900-lukua rakennetusta rakennuskannasta on purettu tai tuhoutunut suurin osa. Valtaosa kaava-alueen ja sen ympäristön rakennuksista on rakennettu 1950-1970 -luvuilla. Oheisessa kartassa näkyvät alueelta historian saatossa puretut tai tuhoutuneet vanhat rakennukset.

*Kuva 3 Mynämäen taajamassa olleet vanhat rakennukset, joita ei enää ole. Ote Mynämäen identiteettitarinasta.*

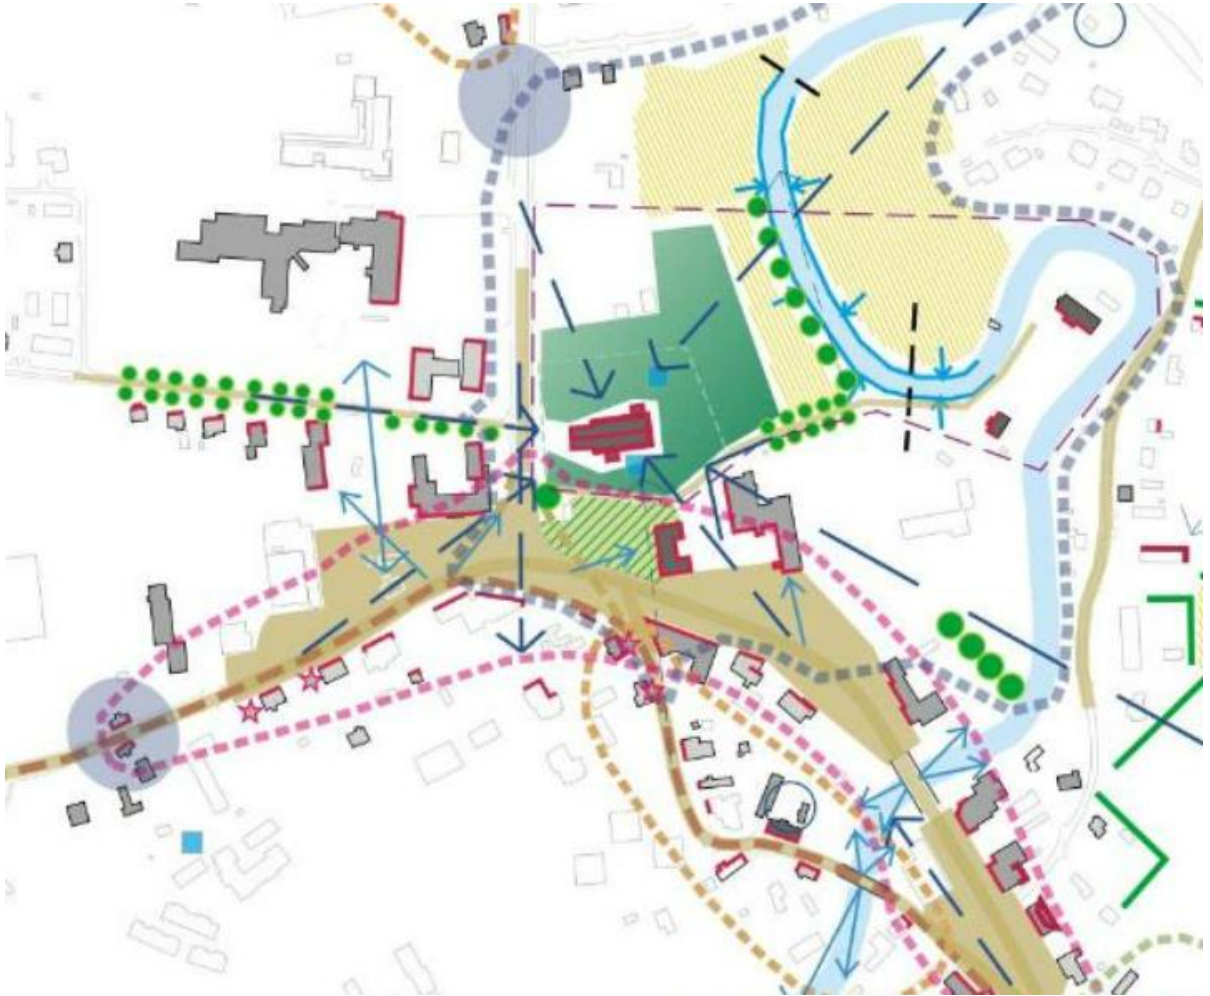
Arvokartta korostaa kirkolle suuntautuvien näkymien merkitystä sekä arvokkaimpia rakennuksia. Kyläkuvan kannalta olennaisten rakennuksien julkisivut on merkattu.

*Kuva 11 Kulttuuriympäristön arvokartta 26.6.2019, Anna-Liisa Nisu*

Kulttuuriympäristön arvokartta on tehty vuonna 2019 Viehkö taajamat –projektin yhteydessä Anna-Liisa Nisun toimesta. Arvokartta pitää edelleen hyvin paikkansa ja kuvaa kyläympäristön arvoja ansiokkaasti, joten tätä selvitystä varten ei ole nähty tarpeelliseksi tehdä uutta arvokarttaa. Kaava-alueen lähistöllä on tänä aikana tapahtunut vain vähän muutoksia. Pohjoispuolen koulurakennus on tällä hetkellä remontissa ja Kirkkokadun varrella kirkon lähellä kasvanut maisemallisesti merkittävä piilispuu on jouduttu kaatamaan.

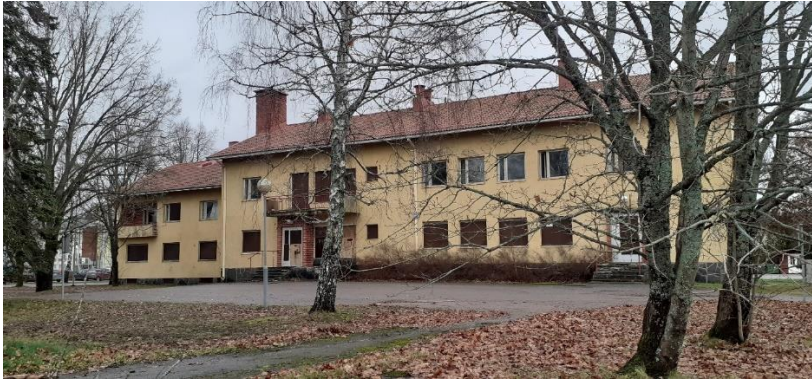
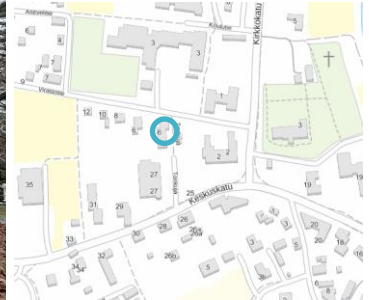
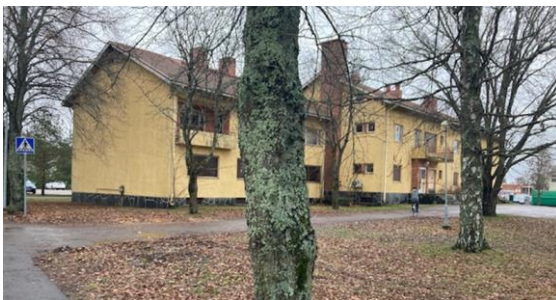
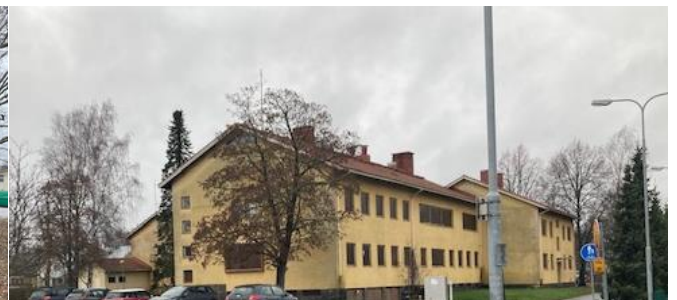
*Kuvat 12, 13 ja 14 Kunnantalo (AJ, KP)*

Vuonna 1540 Virastotielle valmistuneet kunnantalo ja terveystalo edustavat jälleenrakennuskauden julkista rakentamista. Rakennukset muodostavat yhdessä eheän kokonaisuuden, joka on kuitenkin vuosien saatossa päässyt rapistumaan. Rakennukset on suojeltu yleiskaavalla, mutta vuonna 2019 uusitussa asemakaavassa rakennusten tilalle on esitetty kerrostaloja.

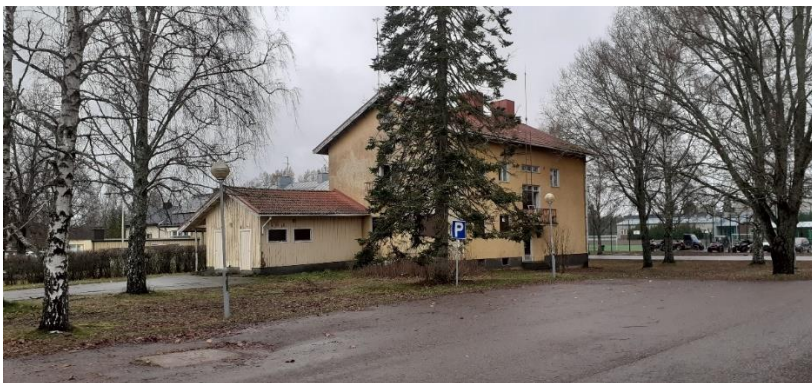
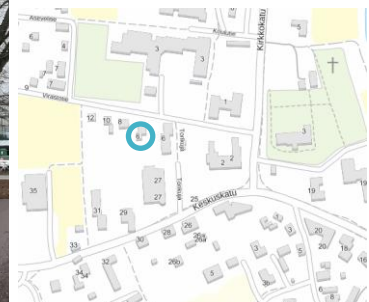
*Kuva 15 Terveystalo (AJ)*

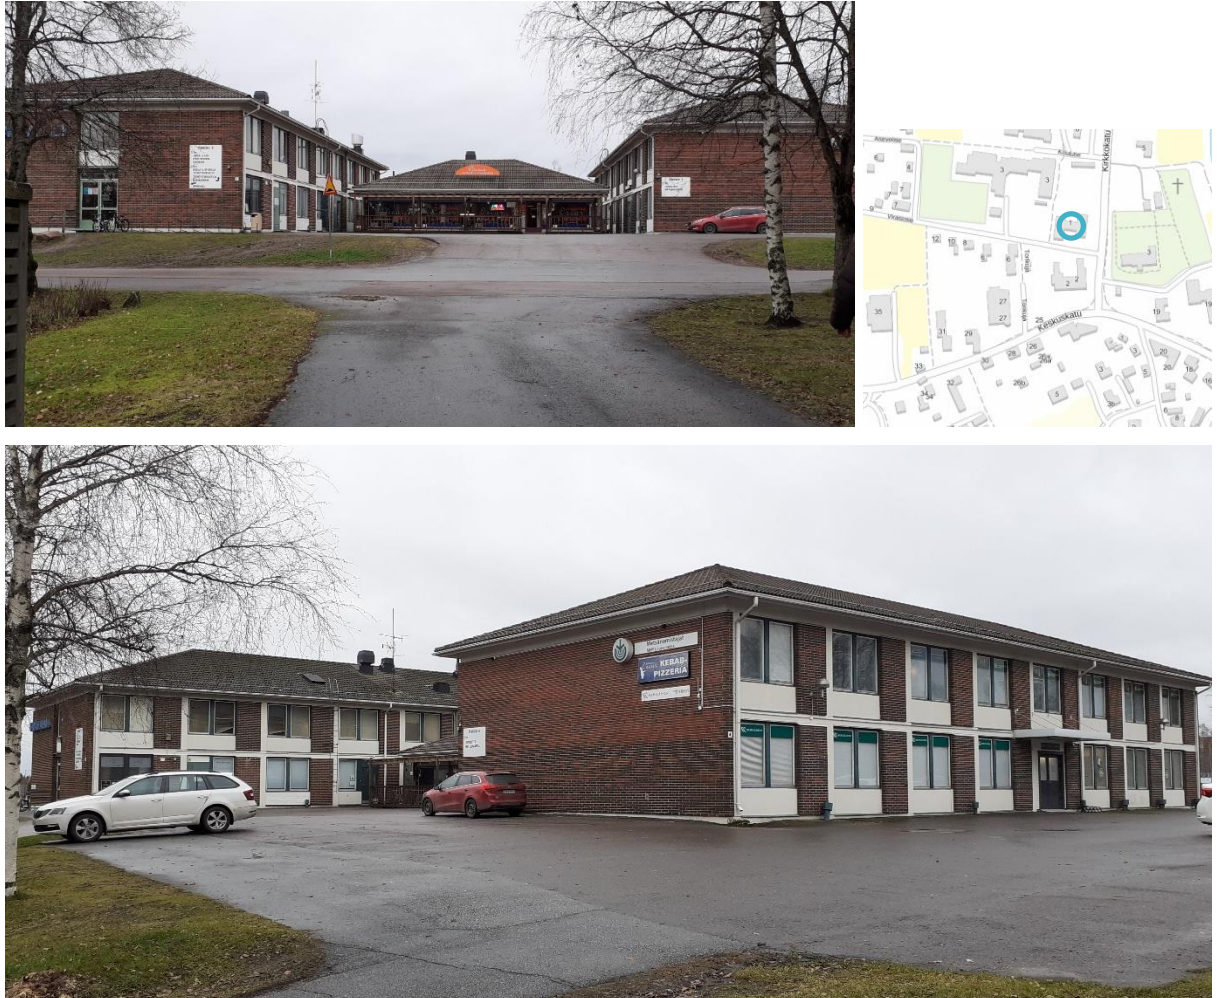
Kuvat 16 ja 17 Irjantalo Virastotien suunnasta (AJ)

Irjantalo valmistui Virastotien ja Kirkkokadun risteykseen 1972. Rakennuksen on suunnitellut arkkitehti Veijo Kahra. Irjantalo koostuu kahdesta kaksikerroksisesta liikerakennuksesta, joiden välissä on matalampi liikerakennus. Tällä hetkellä talossa toimii ravintola, toimistoja ja uimahalli.

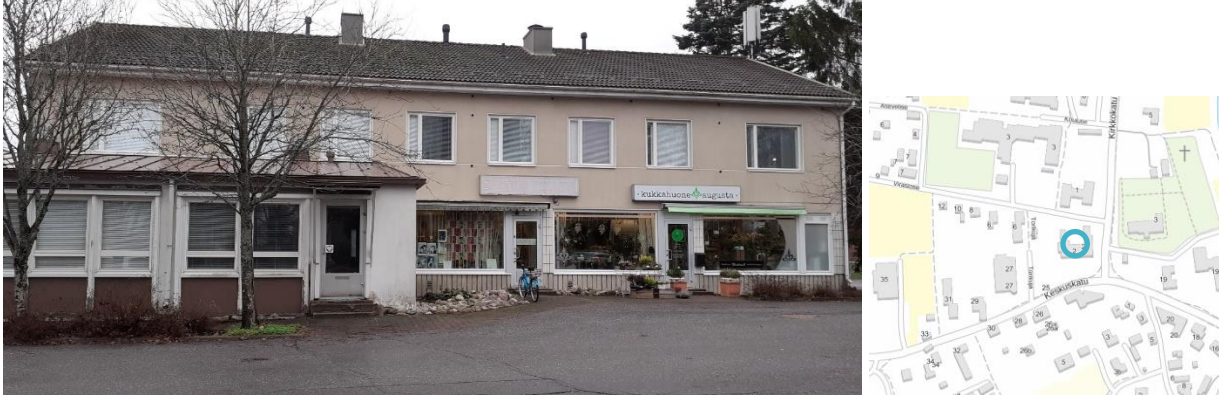
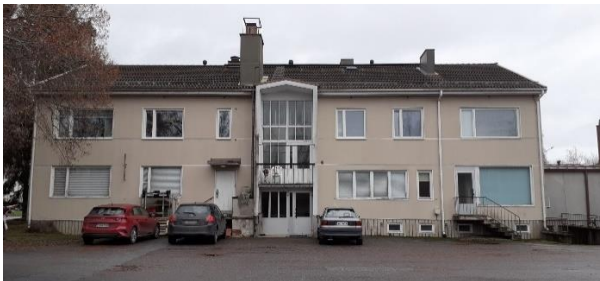
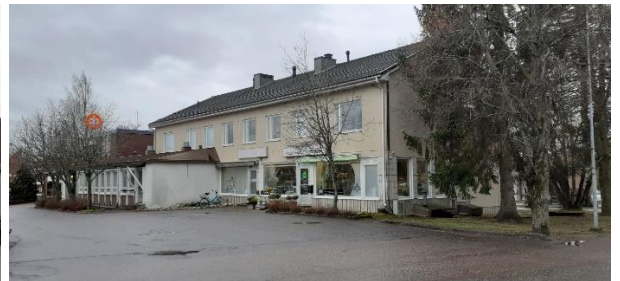
Kuvat 18, 19 ja 20 Rakennuksen vuonna 1957 rakennettu osa (AJ)

Kirkkokadun ja Keskuskadun risteyksessä sijaitseva liikerakennus on rakennettu useassa osassa. Ensimmäinen osa valmistui Kirkkokadun varteen kirkkoa vastapäätä vuonna 1957. Vanhimman osan on suunnitellut Heikki Sarainmaa. Kaksikerroksisessa rakennuksessa on liiketiloja ja asuntoja. Rakennuksessa on toiminut esimerkiksi kauppa. Alkuperäinen ilme on säilynyt hyvin.

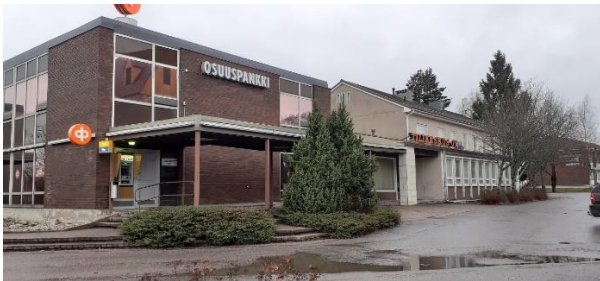
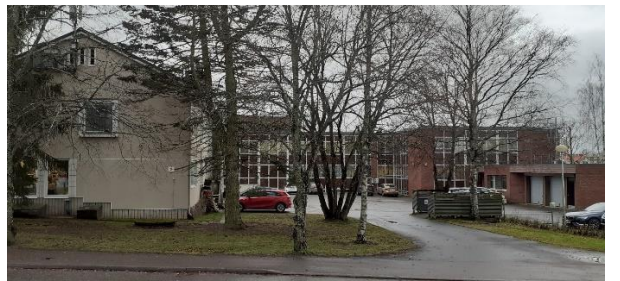
Kuvat 21 ja 22 Rakennuksen eri aikakausien kerrostumia (AJ)

Rakennuskokonaisuutta on laajennettu vuosina 1976 ja 1986. Ensimmäisen laajennuksen on suunnitellut Arkkitehtitoimisto Raimo Reija ja Hannu Kuusela ja jälkimmäisen Arkkitehtitoimisto Raimo Reima. Ensimmäinen osa on rakennettu pankin tiloiksi ja sellaisena ne toimivat edelleen. Lisäksi talossa on toiminut käräjäoikeus ja kunnantalo.

Uusimmassa läntisessä siivessä on ollut poliisin ja tuomiokunnan tiloja. Uudempi osa edustaa ajalleen ominaista keskustojen toimitilarakentamista ja on säilyttänyt alkuperäisen ilmeensä hyvin.

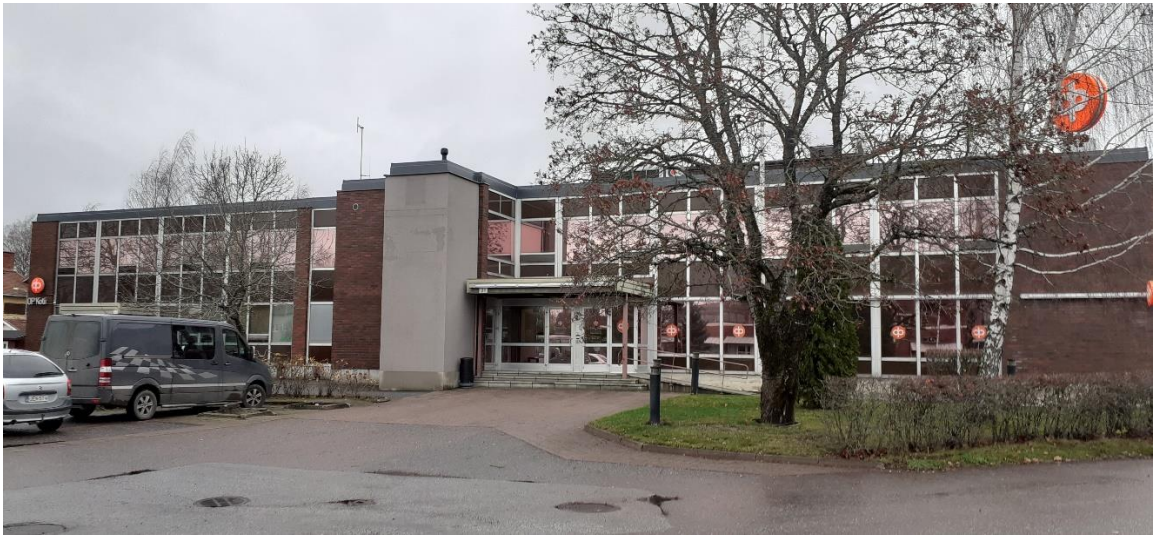
*Kuva 23 Rakennuksen 1976 valmistunut osa Keskuskadun suunnasta (AJ)*

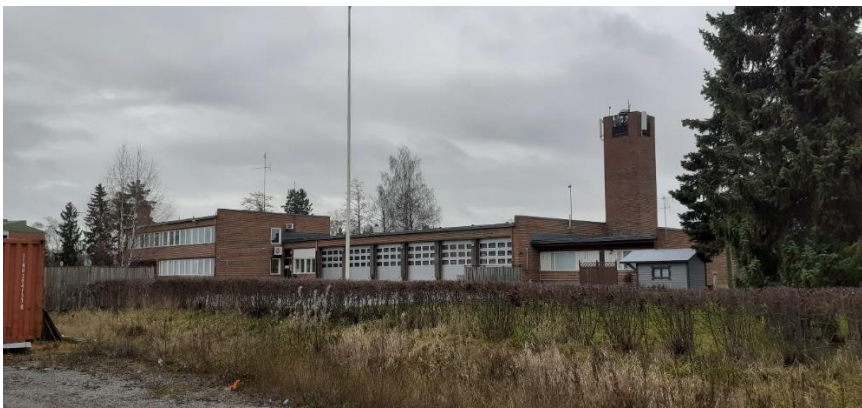
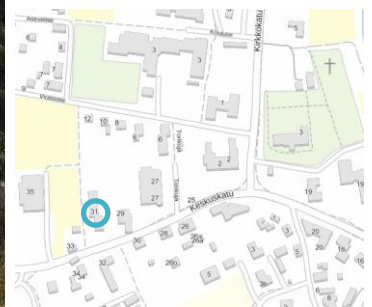
*Kuva 24 Paloasema kaupan suunnasta (AJ)*

Mynämäkeen valmistui oma paloasema 1968. Rakennuksen on suunnitellut Maanviljelysseuran arkkitehtitoimisto. Paloasemaa ennen Mynämäessä toimi VPK, jonka sittemmin purettu rakennus sijaitsi Kirkkokadun ja Keskuskadun risteyksen keskuskolmiossa.

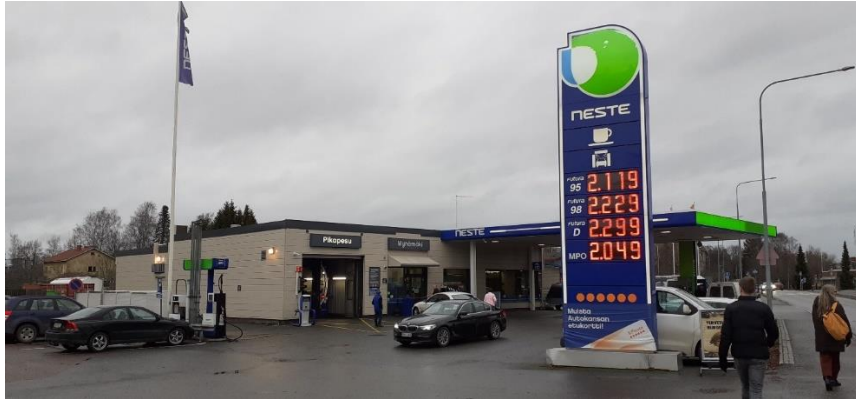
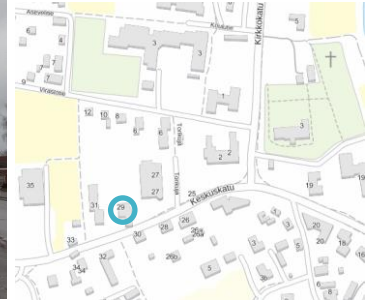
Kuva 25 Huoltoasema Keskuskadun suunnasta (AJ)

Keskustan huoltoasema on yksiä vanhaisia pelkästään kaupallisia rakennuksia valmistuessaan 1950-luvulla. Huoltoasematoiminta on jatkunut tähän päivään.

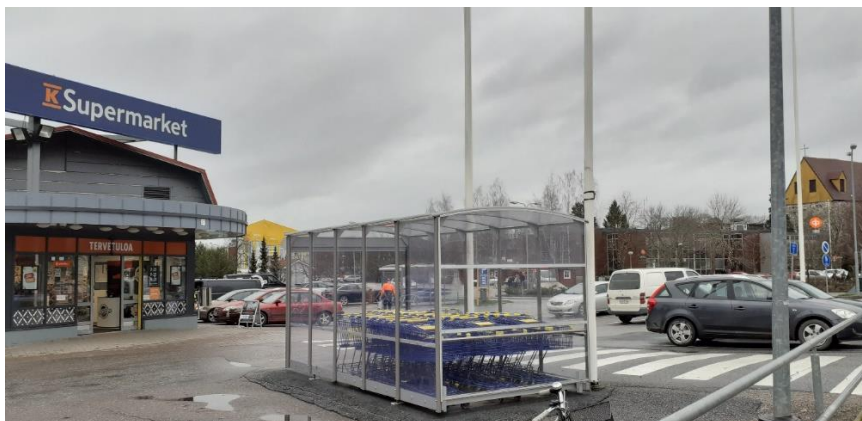
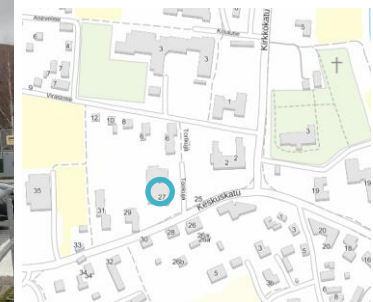
Kuva 26 Kaupan sisäänkäynti Keskuskadun suunnasta (AJ)

Kaupparakennus on valmistunut vuonna 1976. Nykyisin siinä toimii K-Supermarket. Rakennus on muusta rakennuskannasta poiketen yksikerroksinen. Rakennuksessa on erikoiset mansardikattodetaljit.

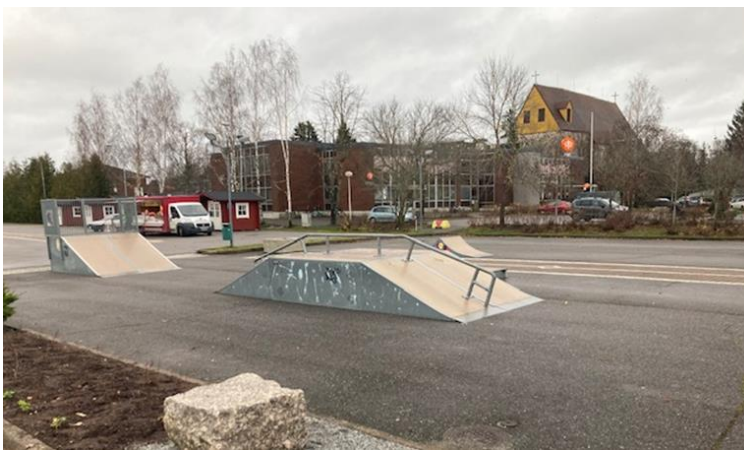
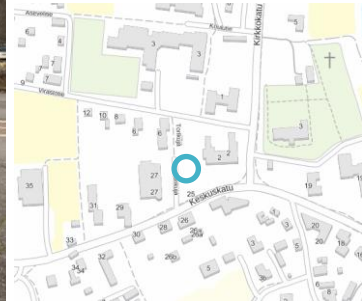
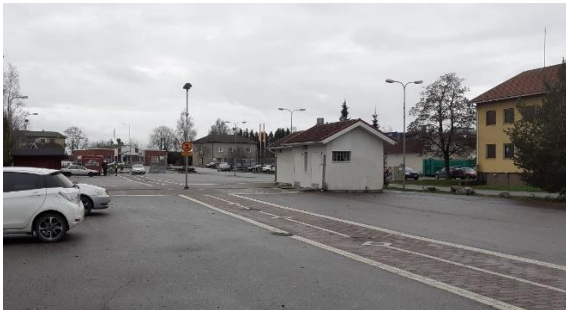
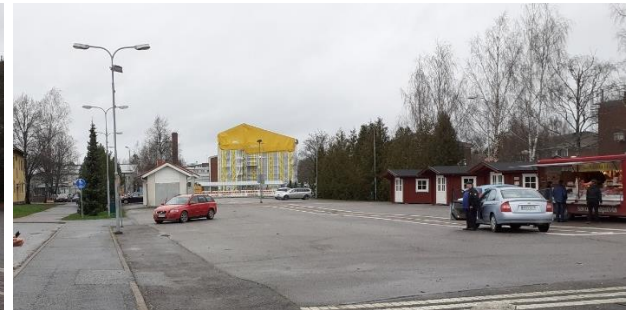
Mynämäen tori muodostaa avoimen alueen hyvin keskeisellä paikalla keskustassa. Se rajautuu reunoiltaan supermarketiin, vanhaan kunnantaloon ja pankkitaloon sekä päädyistään Virastotiehen ja Keskuskatuun. Torilla on muutamia kiinteitä kojuja sekä pieni skeittipuisto. Tori luo keskusta avoimen tilan, joka mahdollistaa merkittäviä näkymälinjoja moneen suuntaan.

Kuvat 27, 28 ja 29 Ylhäällä näkymä torilta kirkon suuntaan (KP). Vas. alhaalla näkymä Virastotieltä torille ja oik. alhaalla avointa torialuetta (AJ)

Arvokartassa esitetyn mukaisesti kaava-suunnittelussa tulisi kiinnittää erityistä huomiota myös paikallisesti tärkeiden näkymälinjojen säilymiseen torialueella. Vuosisatoja säilynyttä Kirkkokadun ja Keskuskadun risteysaluetta voidaan kehittää, mutta tässä tulisi huomioida myös historiallisten tielinjojen säilyminen tai jopa korostaminen.

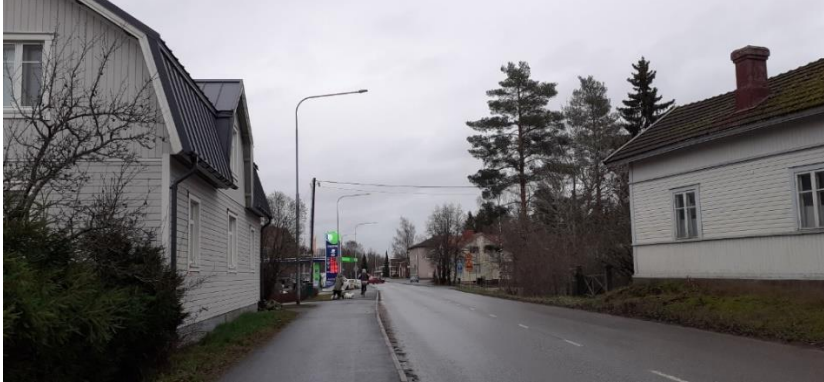
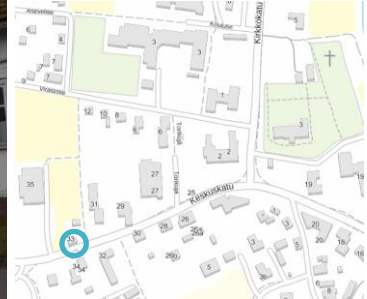
*Kuva 33 Saapuminen Mynämäelle lännestä (AJ)*

Mynämäen keskusta saavutaan lännen suunnasta 1800-luvulla ja 1900-luvun alussa rakennettujen talojen muodostaman portin läpi. Rakennukset ovat säilyttäneet alkuperäisen ilmeensä hyvin ja luovat idyllisen sisääntulon keskusta.

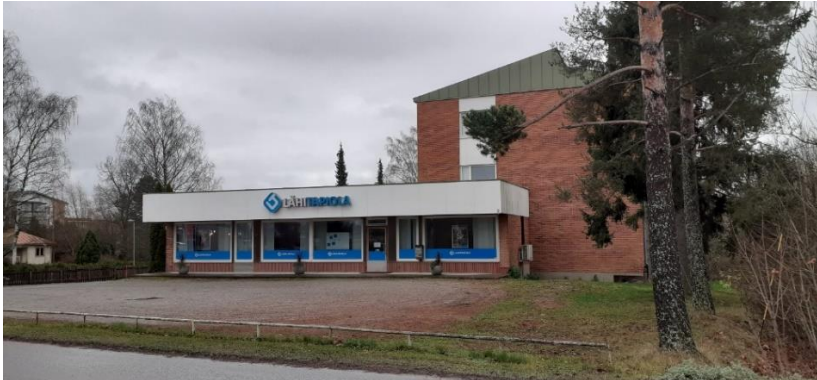
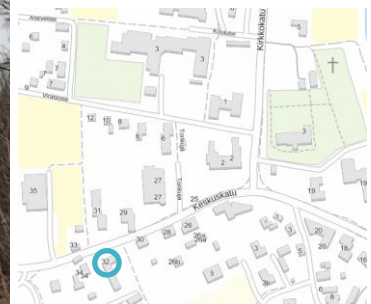
*Kuva 34 Liikerakennus ja asuinkerrostalo (AJ)*

Keskuskadun eteläpuolella kaava-alueen kohdalla on viisi eri vuosikymmeninä rakennettua liike- ja asuinrakennusta. Niistä ensimmäinen lännestä tultaessa on kolmikerroksinen tiilikerrostalo yksikerroksisella liikehuoneistosiivellä. Rakennus on valmistunut 1960-luvulla.

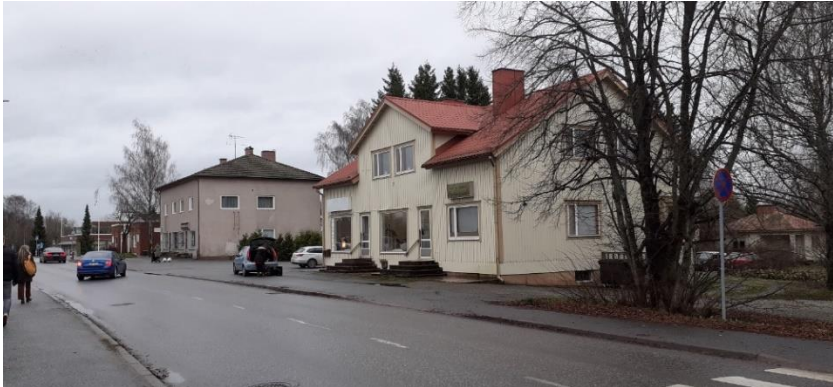
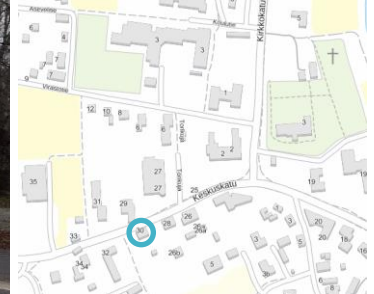
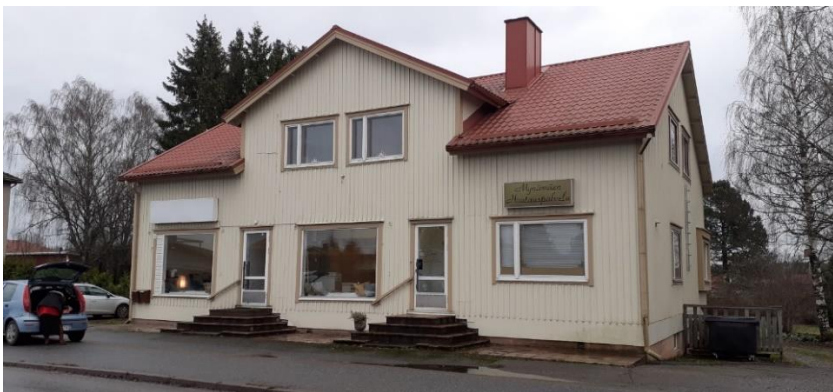
*Kuvat 35 ja 36 Yläkuvassa liike- ja asuinrakennukset Joutsen ja Yrjölä. Alhaalla Joutsenen julkisivu Keskuskadulle (AJ)*

Toisena on asuin- ja liikerakennus Joutsen. Rakennus on valmistunut 1950 ja sen on suunnitellut Eino Hakamies. Rakennuksen alkuperäinen ilme on säilynyt hyvin ja se on luokiteltu maisemallisesti merkittäväksi.

Kolmantena on vuonna 1948 rakennettu Yrjölän talo. Talon alakerrassa on liiketiloja ja yläkerrassa asuntoja. Rakennuksen alkuperäinen ilme on säilynyt hyvin ja se on luokiteltu maisemallisesti merkittäväksi.

Joutsen ja Yrjölä muodostavat yhdessä Keskuskadun eteläreunalle sympaattisen kokonaisuuden edelleen toiminnassa olevine liiketiloineen ja asuttuine asuintiloineen. Molemmat ovat lähellä katua ja ovat siksi vieläkin olennaisempia tilan rajaajia.

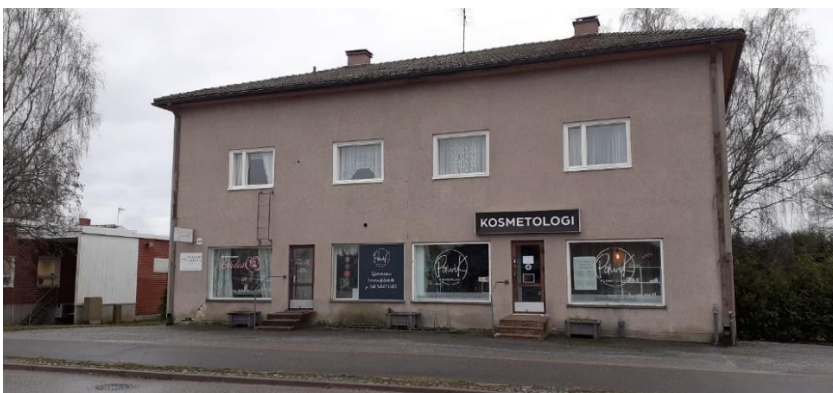
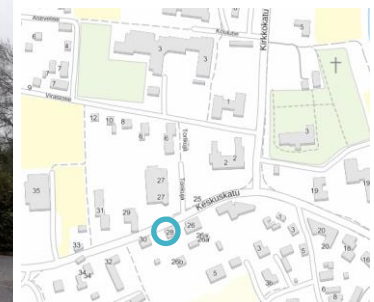
*Kuva 37 Liike- ja asuinrakennus Yrjölä (AJ)*

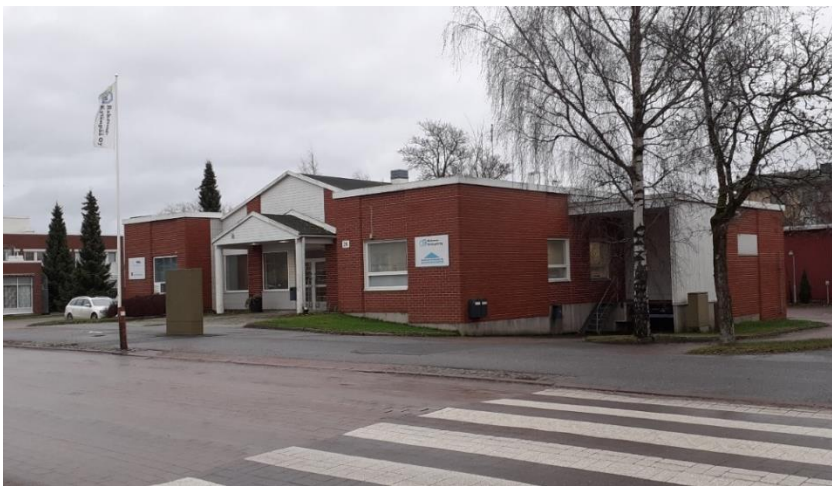
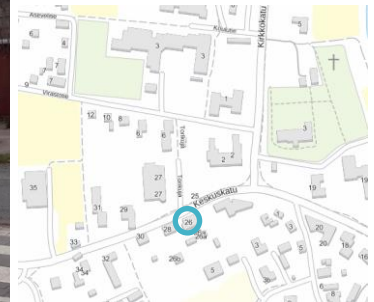
*Kuva 38 Liikerakennus Keskuskadulta (AJ)*

Seuraavana kadun varressa on 1990-luvulla rakennettu yksikerroksinen liikerakennus. Rakennus edustaa aikansa tyypillistä palvelurakennusten rakennustyyliä.

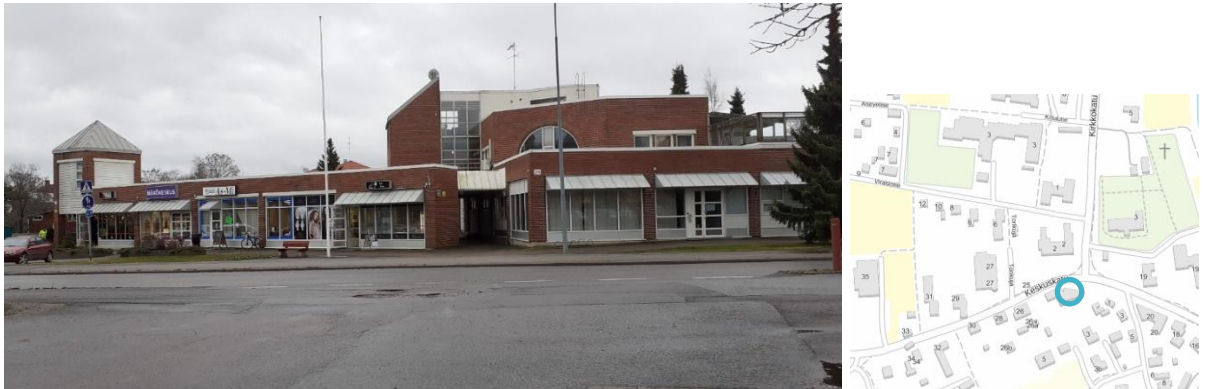
Kuva 40 Viides liikerakennus kadun varrella tuo edelleen lisää kerroksellisuutta (AJ)

Keskuskadun ja Kirkkokadun risteyksessä sijaitseva liikerakennus vuodelta 1987. Sen on suunnitellut Olli Vahtera. Huomattavaa rakennuksessa on viistetty kulma. Viiste on suunnattu alkuperäisen kylänraitin suuntaisesti.

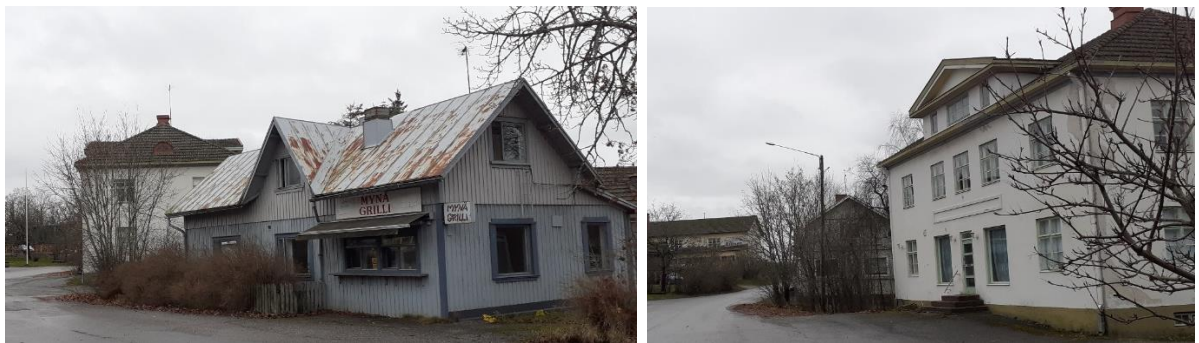
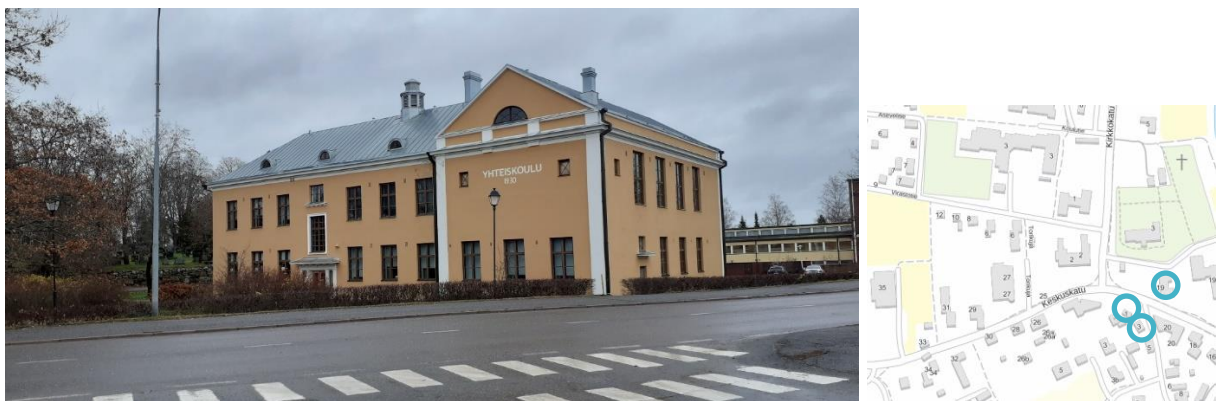
Kuvat 41, 42 ja 43 Vas. yläkulma: Vanha Nurmelan torppa, rakennettu 1900-luvun alussa. Alkuperäiset piirteet ovat pääosin hävinneet. Oik. yläkulma: Vuonna 1936 valmistunut asuin- ja liikerakennus on säilyttänyt hyvin alkuperäisen ilmeensä. Rakennus on rakennusmestari Kaarlo Vilanderin suunnittelema. Alhaalla: Vuonna 1930 valmistunut arkkitehtuuriltaan uusklassistinen koulurakennus on säilyttänyt ilmeensä hyvin. Sunnittelijana on toiminut Yrjö Sadeniemi. (AJ)

Kaava-alueen välittömän vaikutuksen ulkopuolelle jäävät Kirkkokadun ja Keskuskadun risteyskolmiota reunustavat vanhat rakennukset, jotka ovat kuitenkin edustava kokonaisuus vanhempaa Mynämäkeläistä rakentamista. Yläkuvien rakennukset ovat siinä mielessä merkittäviä, että niiden julkisivulinja myötäilee vanhan kylänraitin linjaa ennen nykyisen Keskuskadun oikaisua.

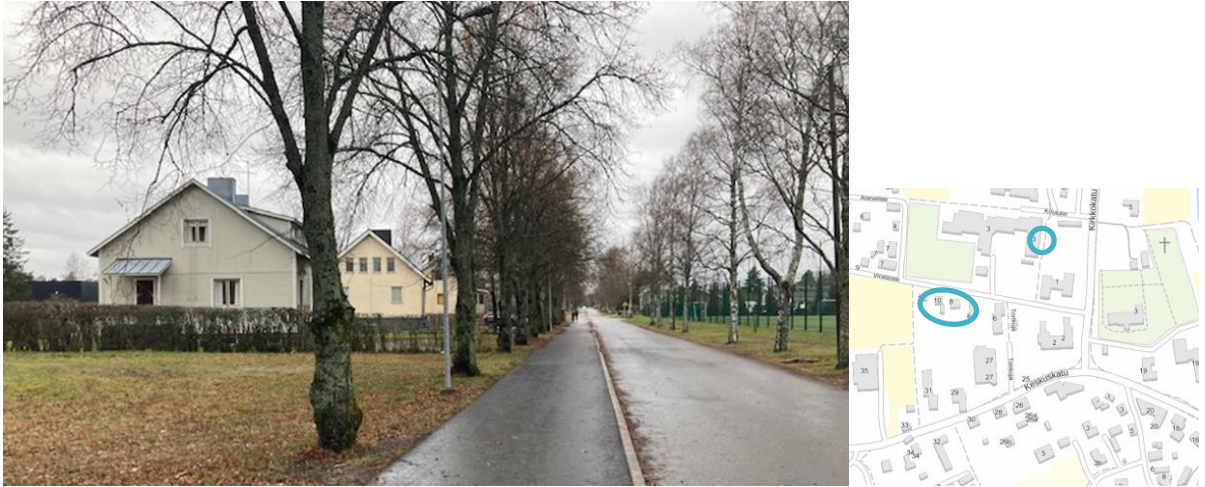
Kuva 46 Virastotien omakotitalot Terveystalon kulmalta kuvattuna (KP)

Omakotitalot muodostavat Virastotien varteen harmonisen kokonaisuuden ja sopeutuvat hyvin nykyiseen mittakaavaan. Rakennukset kuuluvat 1950-luvun rakennuskokonaisuuteen. Rakennukset on arvioitu maisemallisesti merkittäviksi.

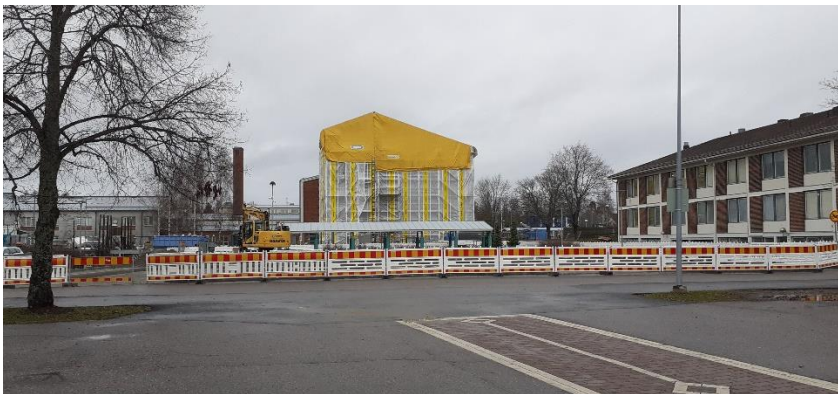
Kuva 47 Kansakoulu torilta kuvattuna (AJ)

Kaava-alueen ulkopuolelle jäävän kansakoulun vuonna 1956 valmistunut osa on tätä selvitystä tehdessä remontissa. Vanha osa edustaa varsin tyypillistä 1950-luvun koulu-rakentamista. Kansakoulua on laajennettu 1996. Alkuperäisen rakennuksen on suunnitellut Henno Kamppuri.

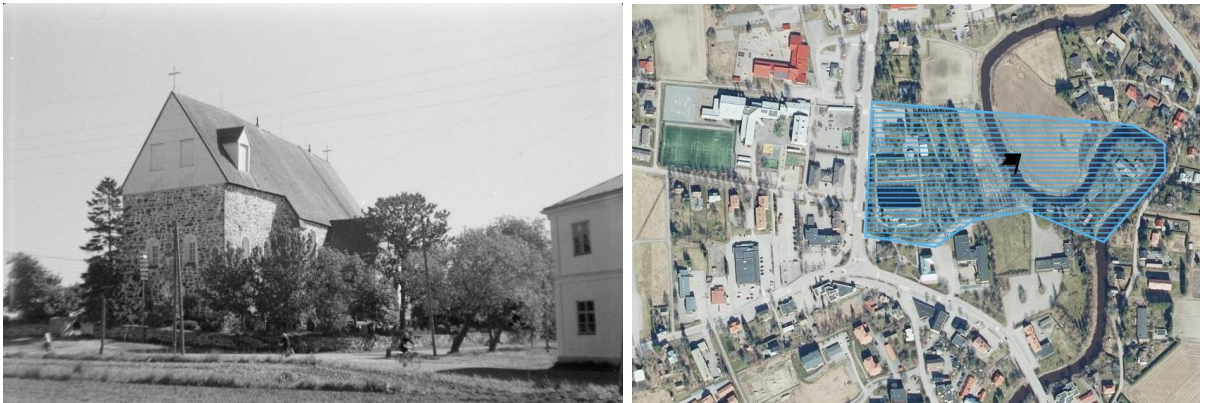
Mynämäen kirkko on suurikokoinen keskiaikainen kirkko. Kirkon tarkasta rakennusajankohdasta ei ole varmuutta, mutta Mynämäessä on tietävästi ollut kirkko ainakin 1300-luvun puolivälissä. Kirkon ikkunoita on laajennettu ja sisustusta uusittu 1865.

Kirkon viimeisin restaurointi on arkkitehti Olli Kestilän suunnittelema ja se on toteutettu vuosina 1959-1960. RKY-kokonaisuuteen kuuluvat lisäksi hautausmaa, jota ympäröi kylmämuurattu kiviaita sekä Pappilanniemi.

*Kuvat 48 ja 49 Vas. Mynämäen kirkko 1960-luvulla (Museovirasto, kuvaaja Matti Poutavaara) ja oik. ote Museoviraston karttapalvelusta*
